旭小学校区

美幌小学校区

東陽小学校区

美幌中学校区

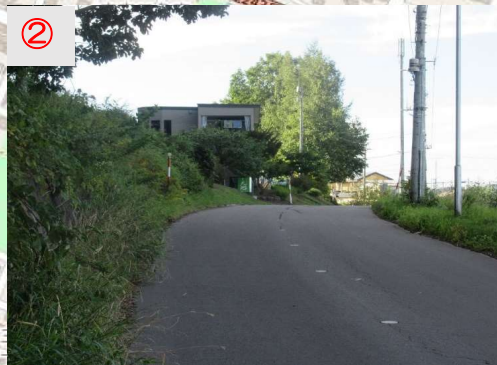
②

- ・美幌町青葉1丁目・路線

- ・道幅が狭く、歩道が無いが抜け道として利用されている。

- ・道路管理者：路肩の草刈り確認済
- ・警察：朝の時間帯のパトロールの実施
- ・学校、教育委員会：安全教育の実施、保護者への周知
- ・町民活動G：交通安全旗の設置

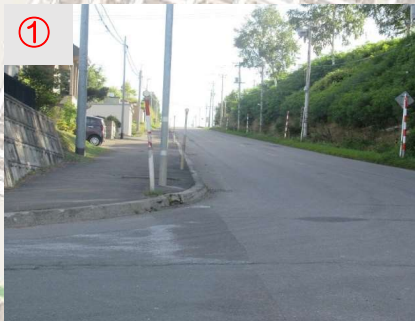
①

- ・美幌町稲美（幸通）路線

- ・トラック等の大型車が多く、津別方面から速度を上げる車が多い。
- ・坂の上で見晴らしが悪く信号の無いところを横断するしかない。
- ・歩道も片方しか無い

- ・道路管理者：路肩の草刈り確認済
- ・警察：朝の時間帯のパトロールの実施
- ・学校、教育委員会：安全教育の実施、保護者への周知
- ・町民活動G：交通安全旗の設置

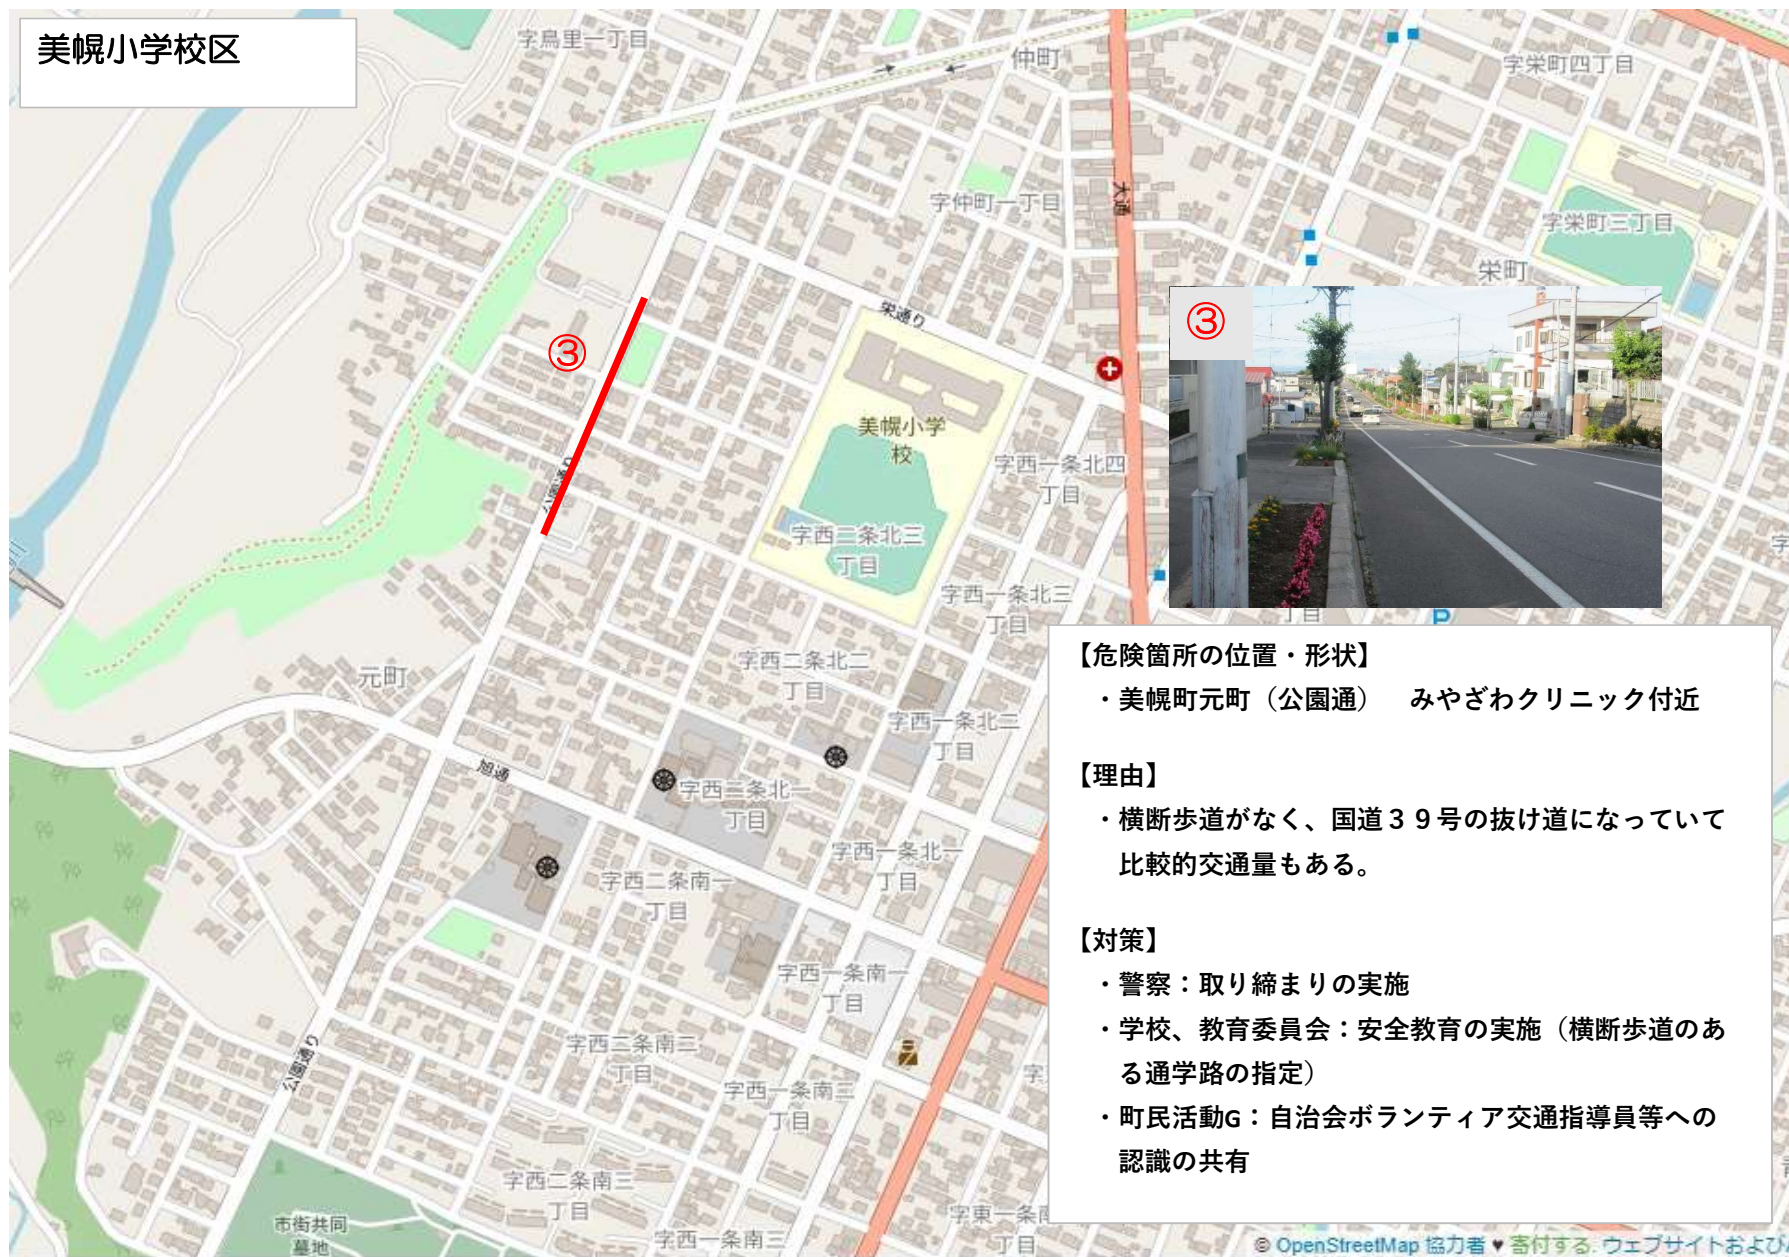
- ・美幌町元町（公園通） みやざわクリニック付近

- ・横断歩道がなく、国道39号の抜け道になっていて比較的交通量もある。

- ・警察：取り締まりの実施
- ・学校、教育委員会：安全教育の実施（横断歩道のある通学路の指定）
- ・町民活動G：自治会ボランティア交通指導員等への認識の共有

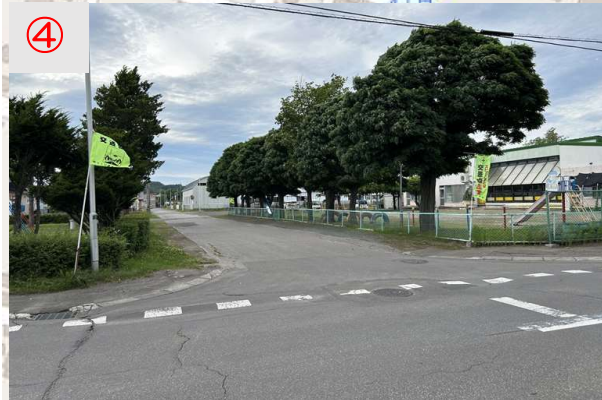
- ・美幌町栄町4丁目 東陽保育園付近交差点

- ・一時停止が無く車のスピードが出やすい上、歩道がなく危険である

- ・学校、教育委員会：安全教育の実施
- ・町民活動G：交通安全旗の設置
登校時の交通指導員の配置
- ・その他：公園の生け垣の一部伐採確認済
保育園のお迎えによる縦列駐車
の解消（地域振興センター跡地に駐車）

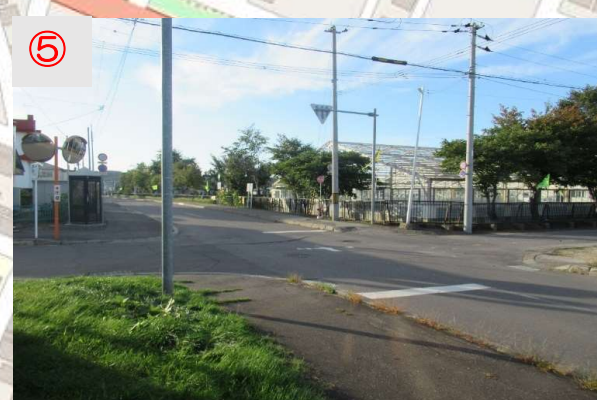
- ・美幌町栄町3丁目 東陽小学校南東側交差点

- ・南北の道路が優先となっているが、確認せずに飛び出す歩行者や車が多い。

- ・警察：警らルートへの追加
- ・学校、教育委員会：学校敷地内の交通安全旗の取替、視認性確保のための木伐採確認済
- ・町民活動G：交通安全旗の設置（学校敷地含む）
交通安全ボランティアの配置

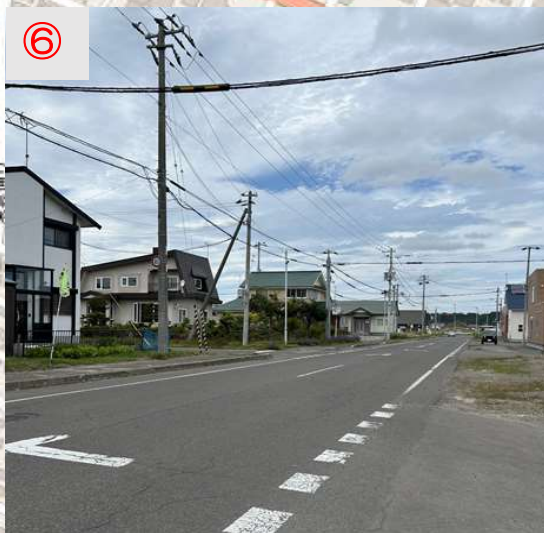
- ・美幌町稲美 DZマートとTSUTAYA付近、周辺住宅

- ・新しい商業施設と住宅地が整備され、抜け道として車や自転車等の通行が多い。

- ・学校、教育委員会：安全教育の実施、保護者への周知
- ・町民活動G：交通安全旗の設置
