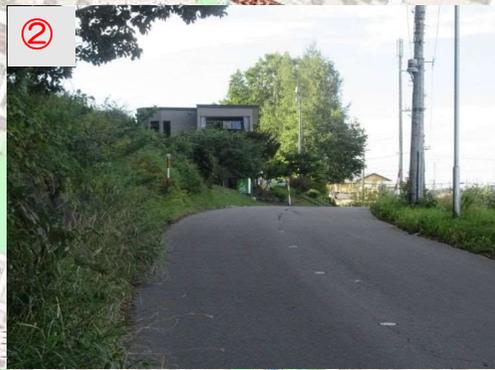
②

- ・美幌町青葉1丁目・路線

- ・道幅が狭く、歩道が無いが抜け道として利用されている。

- ・道路管理者：路肩の草刈り確認済
- ・警察：朝の時間帯のパトロールの実施
- ・学校、教育委員会：安全教育の実施、保護者への周知
- ・町民活動G：交通安全旗の設置

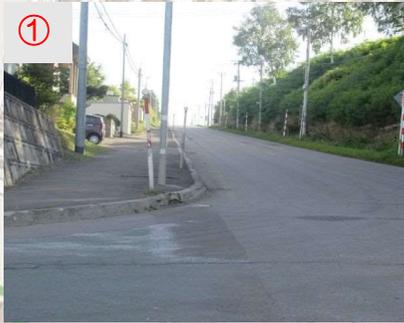
①

- ・美幌町稲美（幸通）路線

- ・トラック等の大型車が多く、津別方面から速度を上げる車が多い。
- ・坂の上で見晴らしが悪く信号の無いところを横断するしかない。
- ・歩道も片方しか無い

- ・道路管理者：路肩の草刈り確認済
- ・警察：朝の時間帯のパトロールの実施
- ・学校、教育委員会：安全教育の実施、保護者への周知
- ・町民活動G：交通安全旗の設置

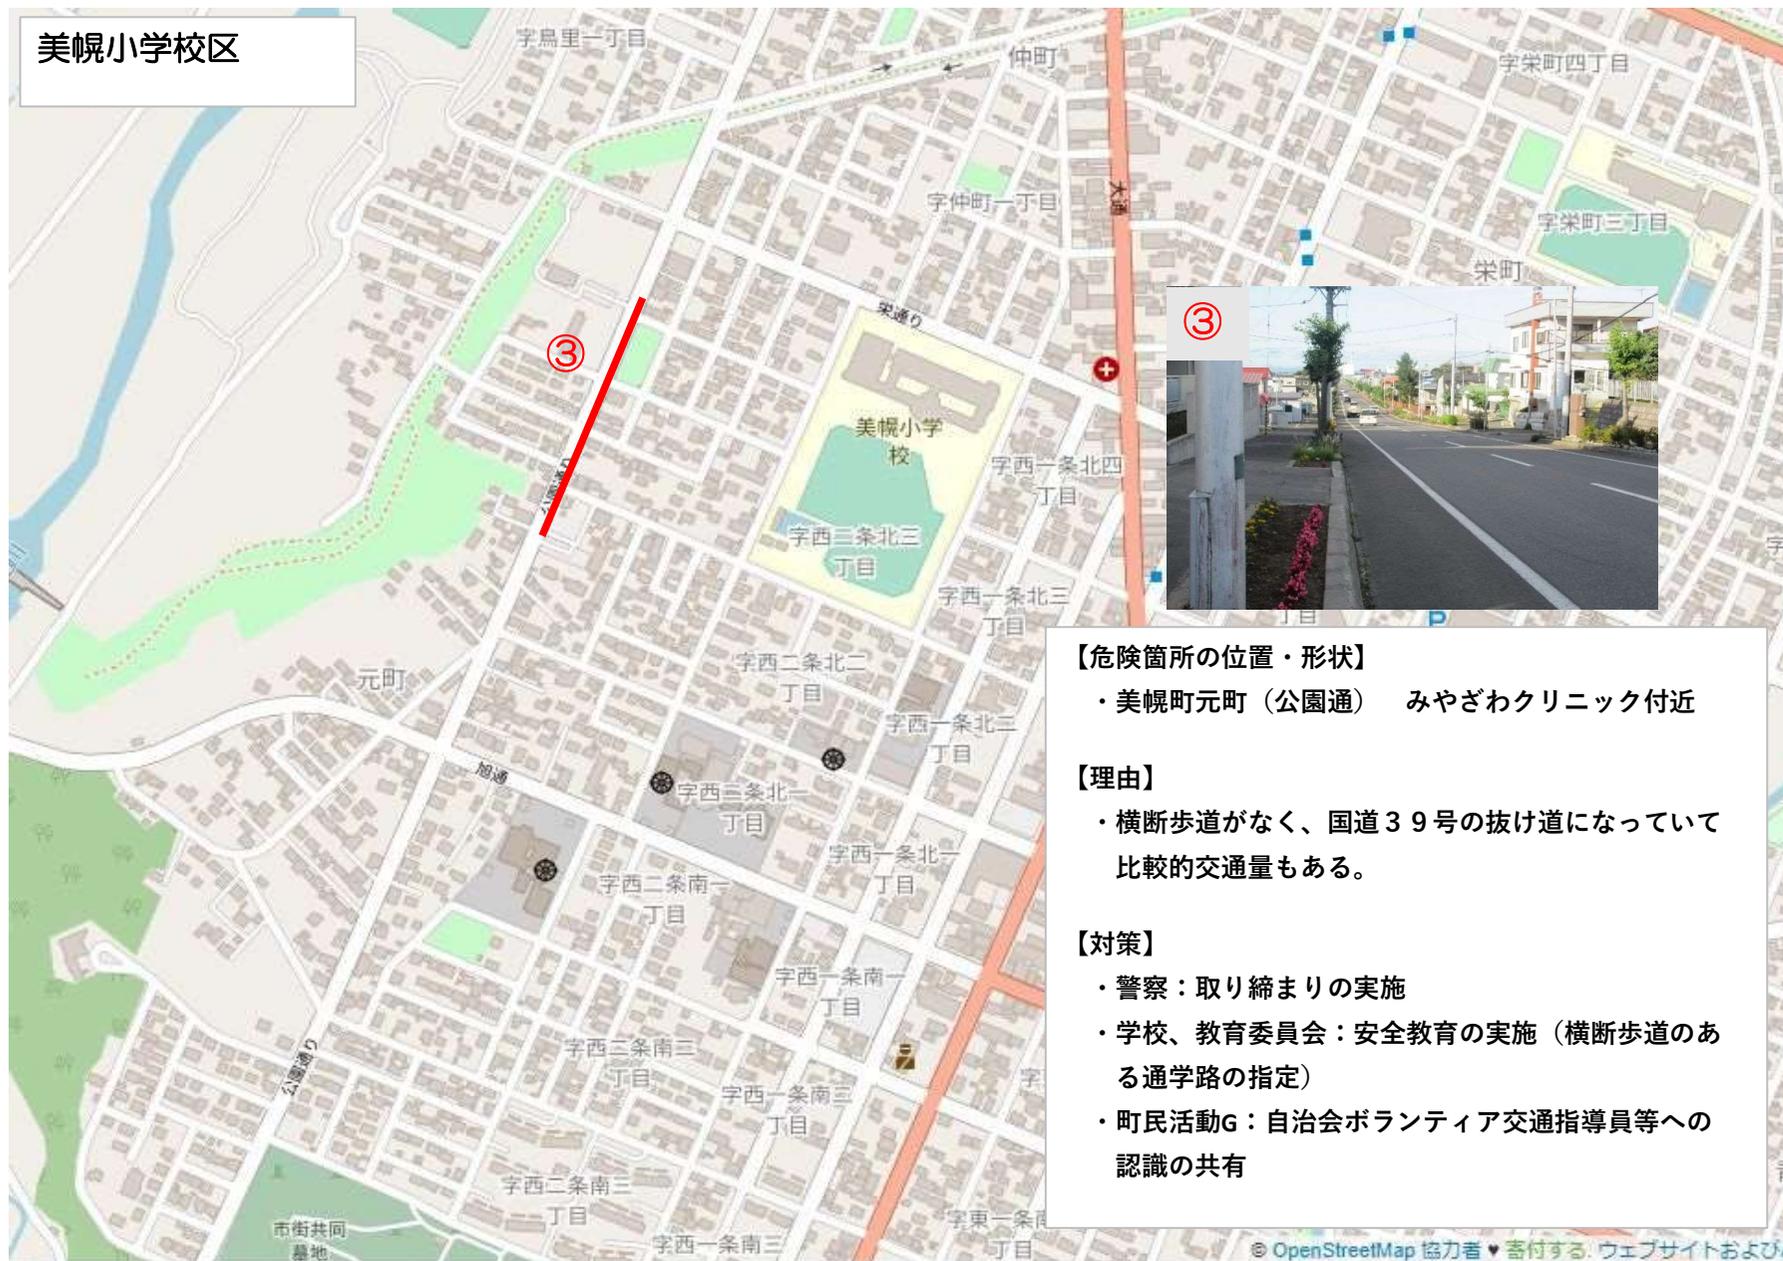
- ・美幌元町（公園通） みやざわクリニック付近

- ・横断歩道がなく、国道39号の抜け道になっていて比較的交通量もある。

- ・警察：取り締まりの実施
- ・学校、教育委員会：安全教育の実施（横断歩道のある通学路の指定）
- ・町民活動G：自治会ボランティア交通指導員等への認識の共有

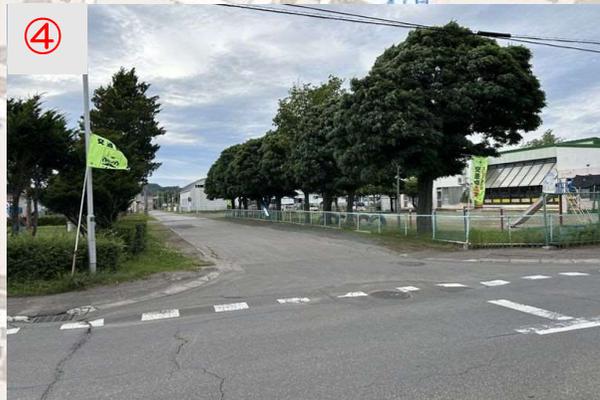
- ・美幌町栄町4丁目 東陽保育園付近交差点

- ・一時停止が無く車のスピードが出やすい上、歩道がなく危険である

- ・学校、教育委員会：安全教育の実施
- ・町民活動G：交通安全旗の設置  
登校時の交通指導員の配置
- ・その他：公園の生け垣の一部伐採確認済  
保育園のお迎えによる縦列駐車  
の解消（地域振興センター跡地に駐車）

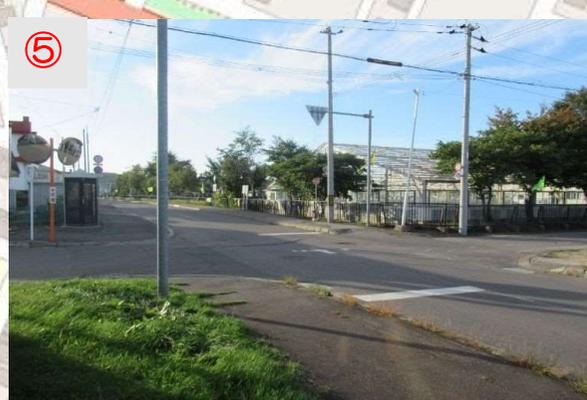
- ・美幌町栄町3丁目 東陽小学校南東側交差点

- ・南北の道路が優先となっているが、確認せずに飛び出す歩行者や車が多い。

- ・警察：警らルートへの追加
- ・学校、教育委員会：学校敷地内の交通安全旗の取替、視認性確保のための木伐採確認済
- ・町民活動G：交通安全旗の設置（学校敷地含む）  
交通安全ボランティアの配置

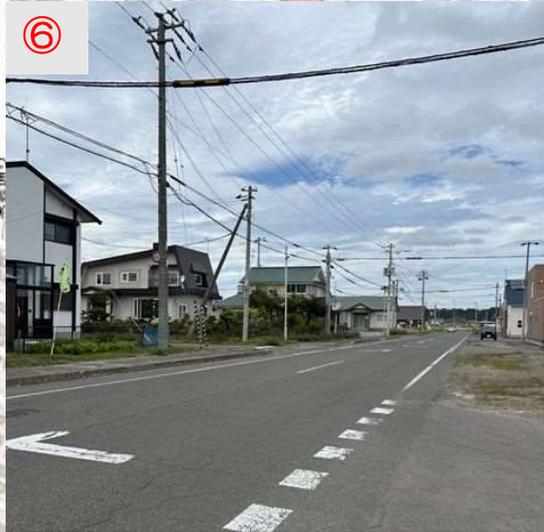
- ・美幌町稲美 DZマートとTSUTAYA付近、周辺住宅

- ・新しい商業施設と住宅地が整備され、抜け道として車や自転車等の通行が多い。

- ・学校、教育委員会：安全教育の実施、保護者への周知
- ・町民活動G：交通安全旗の設置
