旭小学校区

美幌小学校区

東陽小学校区

美幌中学校区

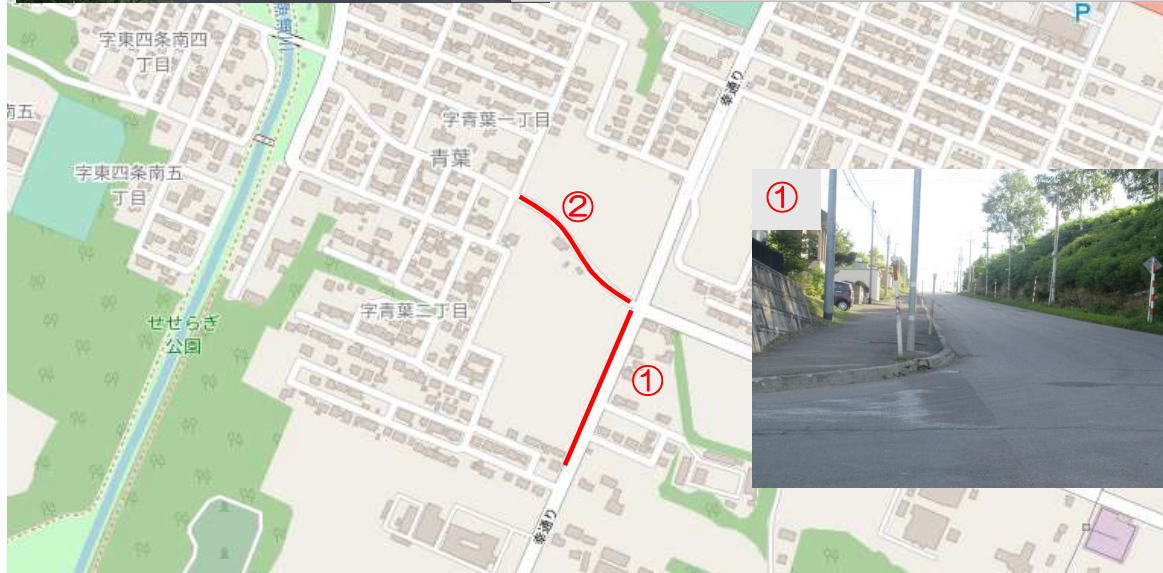
①

【危険箇所の位置・形状】

- ・美幌町稲美（幸通）路線

【理由】

- ・トラック等の大型車が多く、津別方面から速度を上げる車が多い。
- ・坂の上で見晴らしが悪く信号の無いところを横断するしかない。
- ・歩道も片方しか無い

【対策】

- ・道路管理者：路肩の草刈り確認済
- ・警察：朝の時間帯のパトロールの実施
- ・学校、教育委員会：安全教育の実施、保護者への周知
- ・町民活動G：交通安全旗の設置

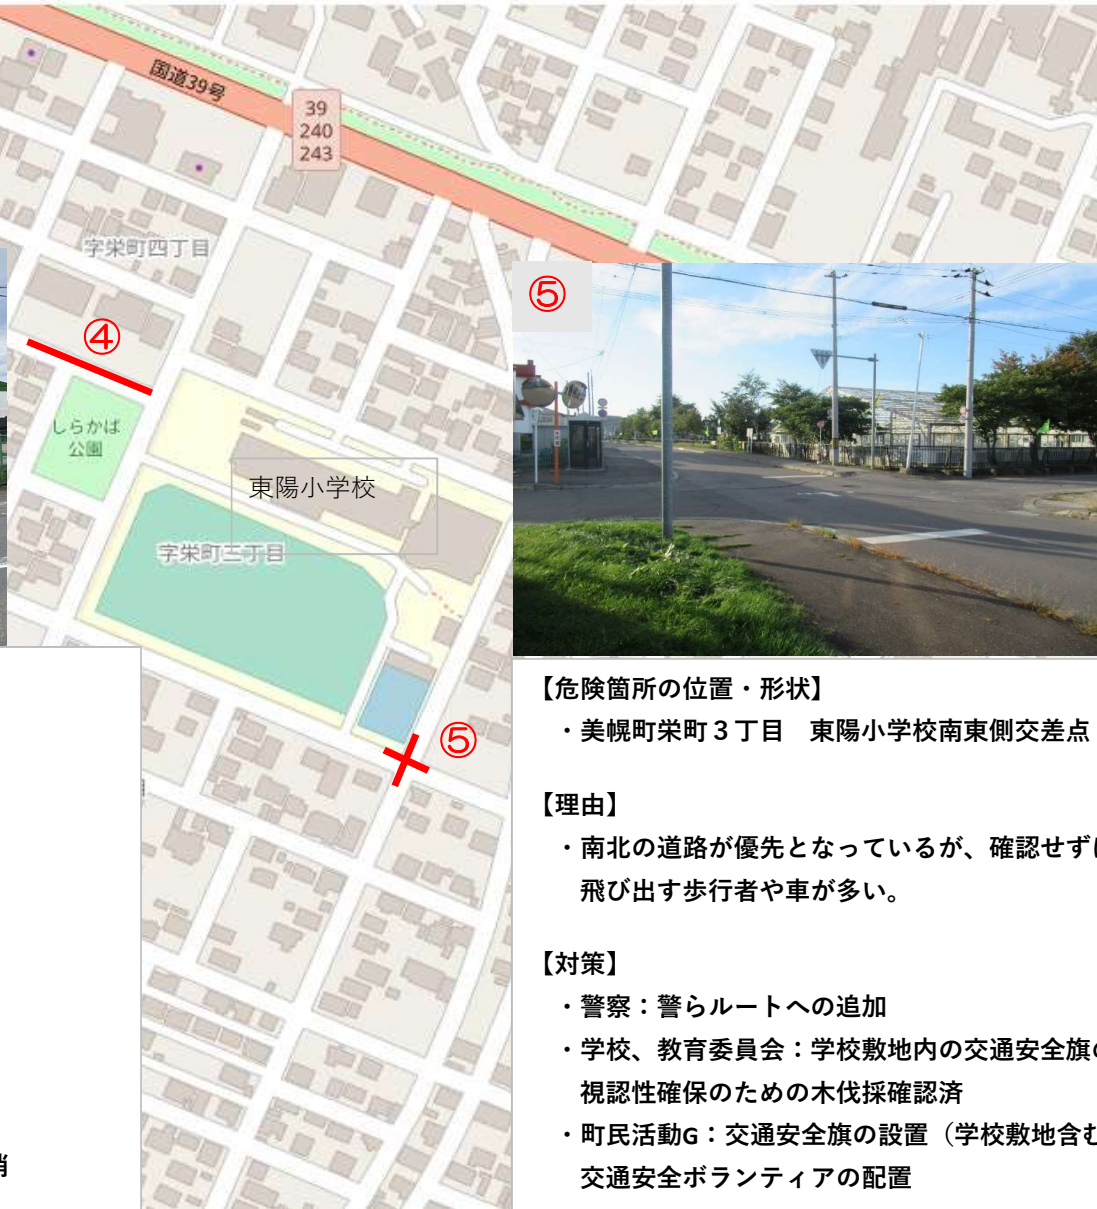
【危険箇所の位置・形状】

- ・美幌町栄町3丁目 東陽小学校南東側交差点

【理由】

- ・南北の道路が優先となっているが、確認せずに飛び出す歩行者や車が多い。

【対策】

- ・警察：警らルートへの追加
- ・学校、教育委員会：学校敷地内の交通安全旗の取替、視認性確保のための木伐採確認済
- ・町民活動G：交通安全旗の設置（学校敷地含む）
交通安全ボランティアの配置

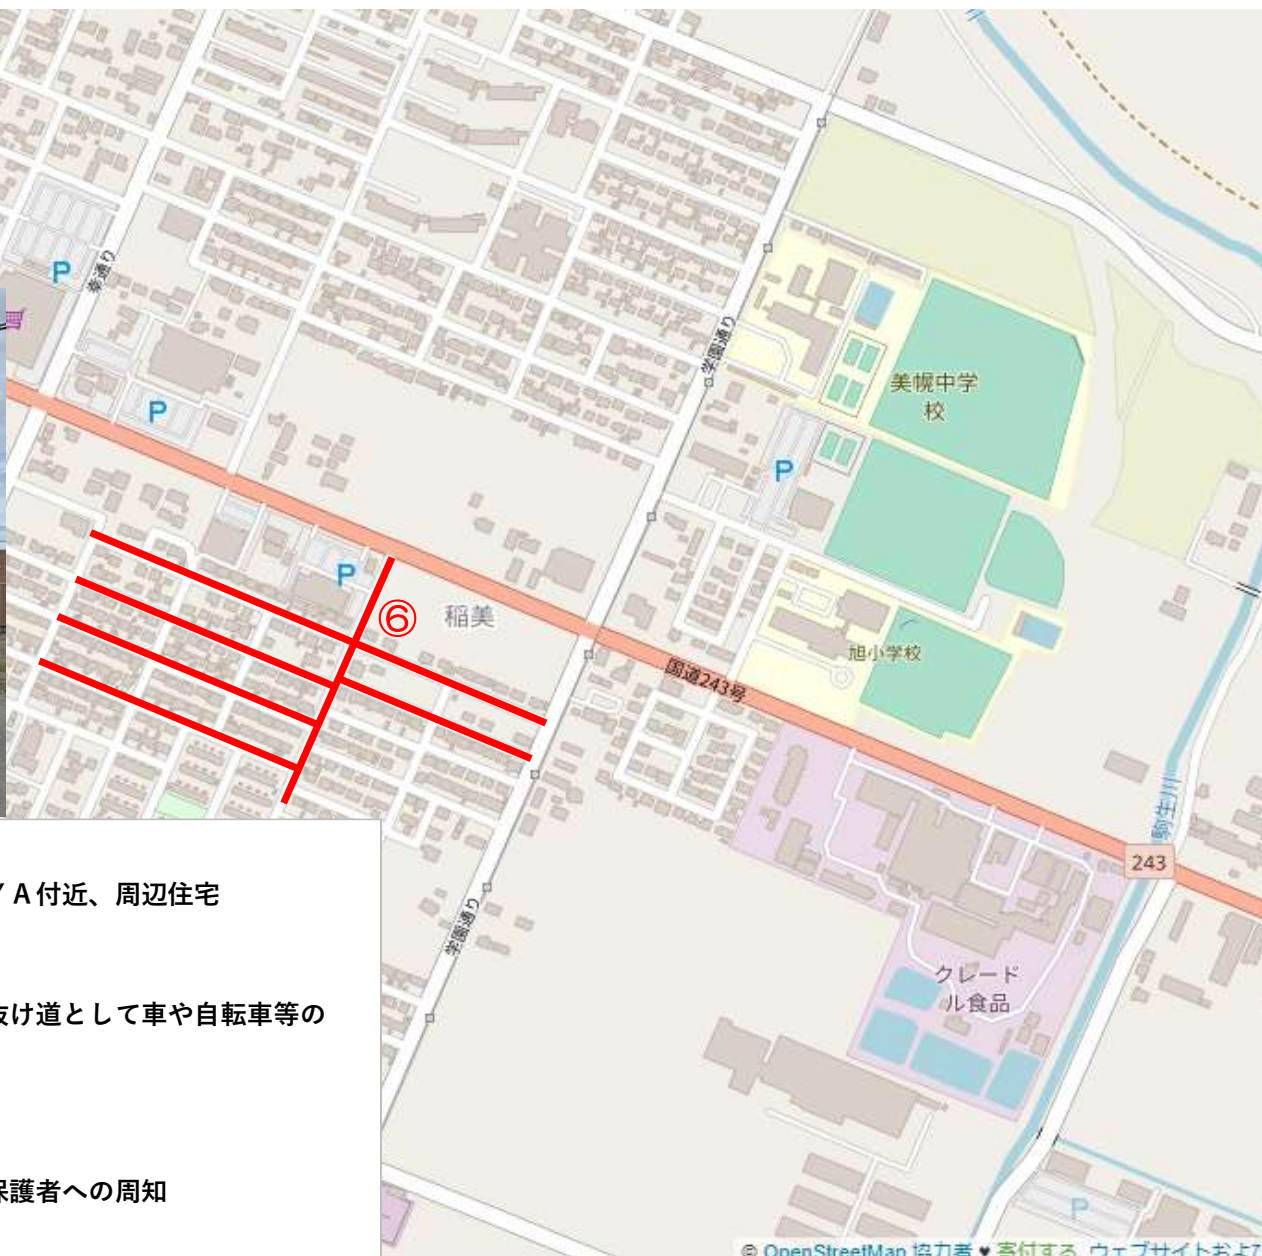
【危険箇所の位置・形状】

- ・美幌町稲美 DZマートとTSUTAYA付近、周辺住宅
