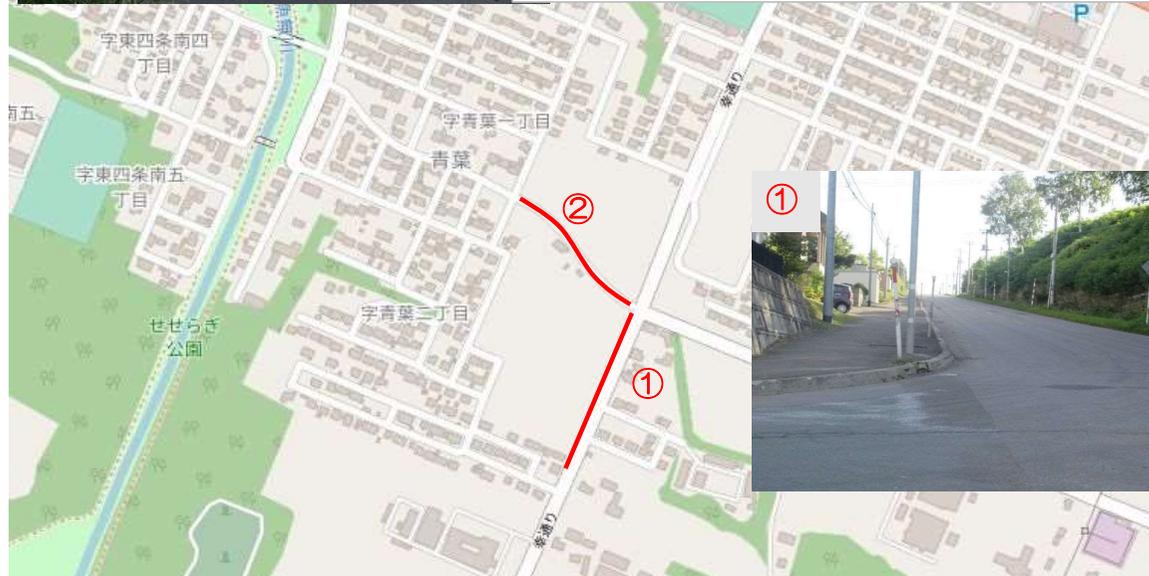
①

- ・美幌町稲美（幸通）路線

- ・トラック等の大型車が多く、津別方面から速度を上げる車が多い。
- ・坂の上で見晴らしが悪く信号の無いところを横断するしかない。
- ・歩道も片方しか無い

- ・道路管理者：路肩の草刈り確認済
- ・警察：朝の時間帯のパトロールの実施
- ・学校、教育委員会：安全教育の実施、保護者への周知
- ・町民活動G：交通安全旗の設置

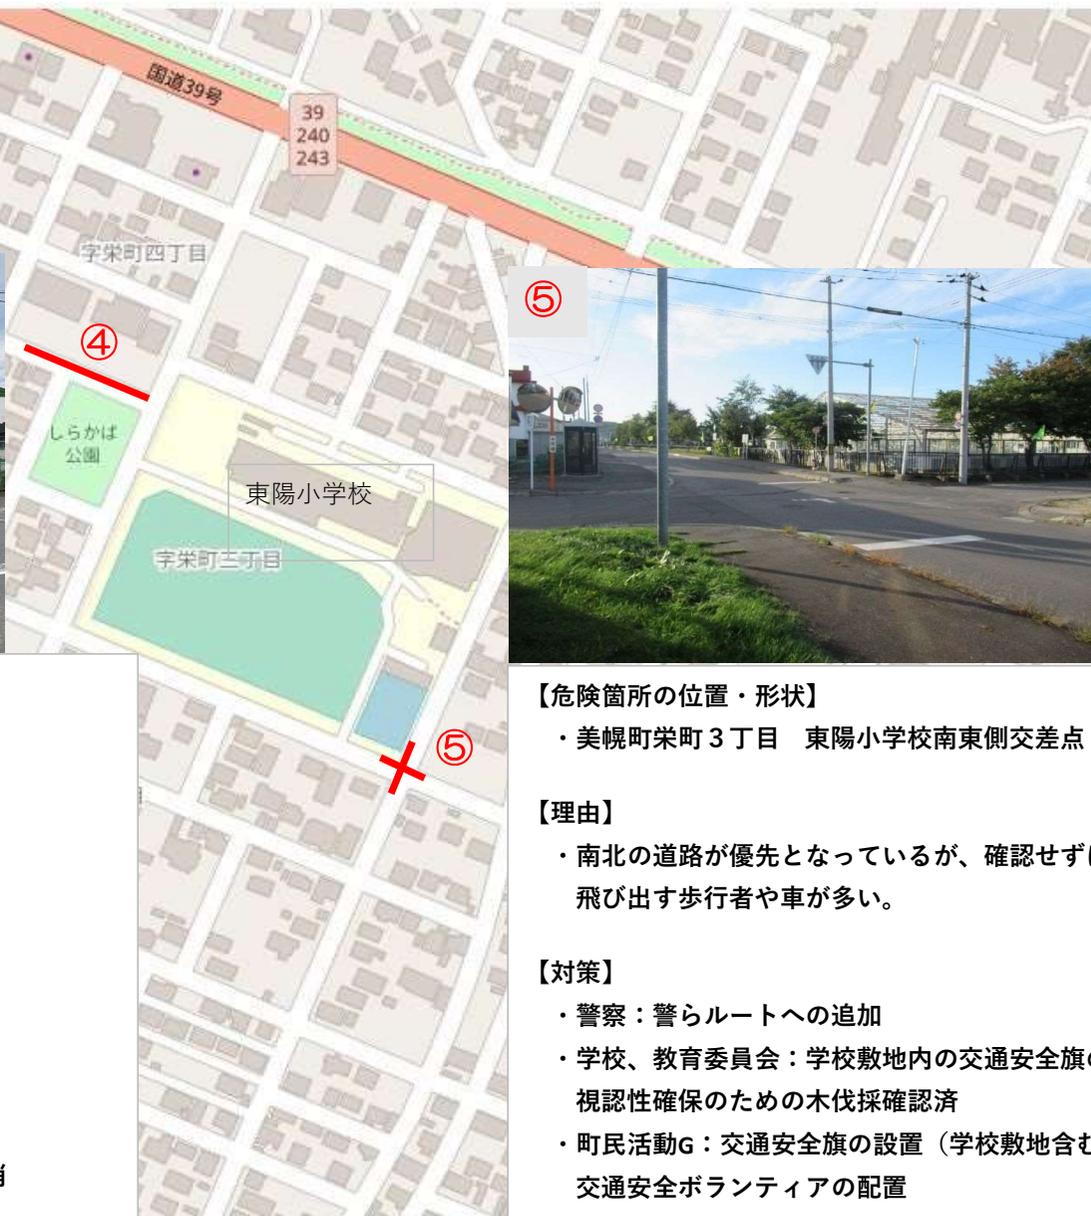
- ・美幌町栄町3丁目 東陽小学校南東側交差点

- ・南北の道路が優先となっているが、確認せずに飛び出す歩行者や車が多い。

- ・警察：警らルートへの追加
- ・学校、教育委員会：学校敷地内の交通安全旗の取替、視認性確保のための木伐採確認済
- ・町民活動G：交通安全旗の設置（学校敷地含む）  
交通安全ボランティアの配置

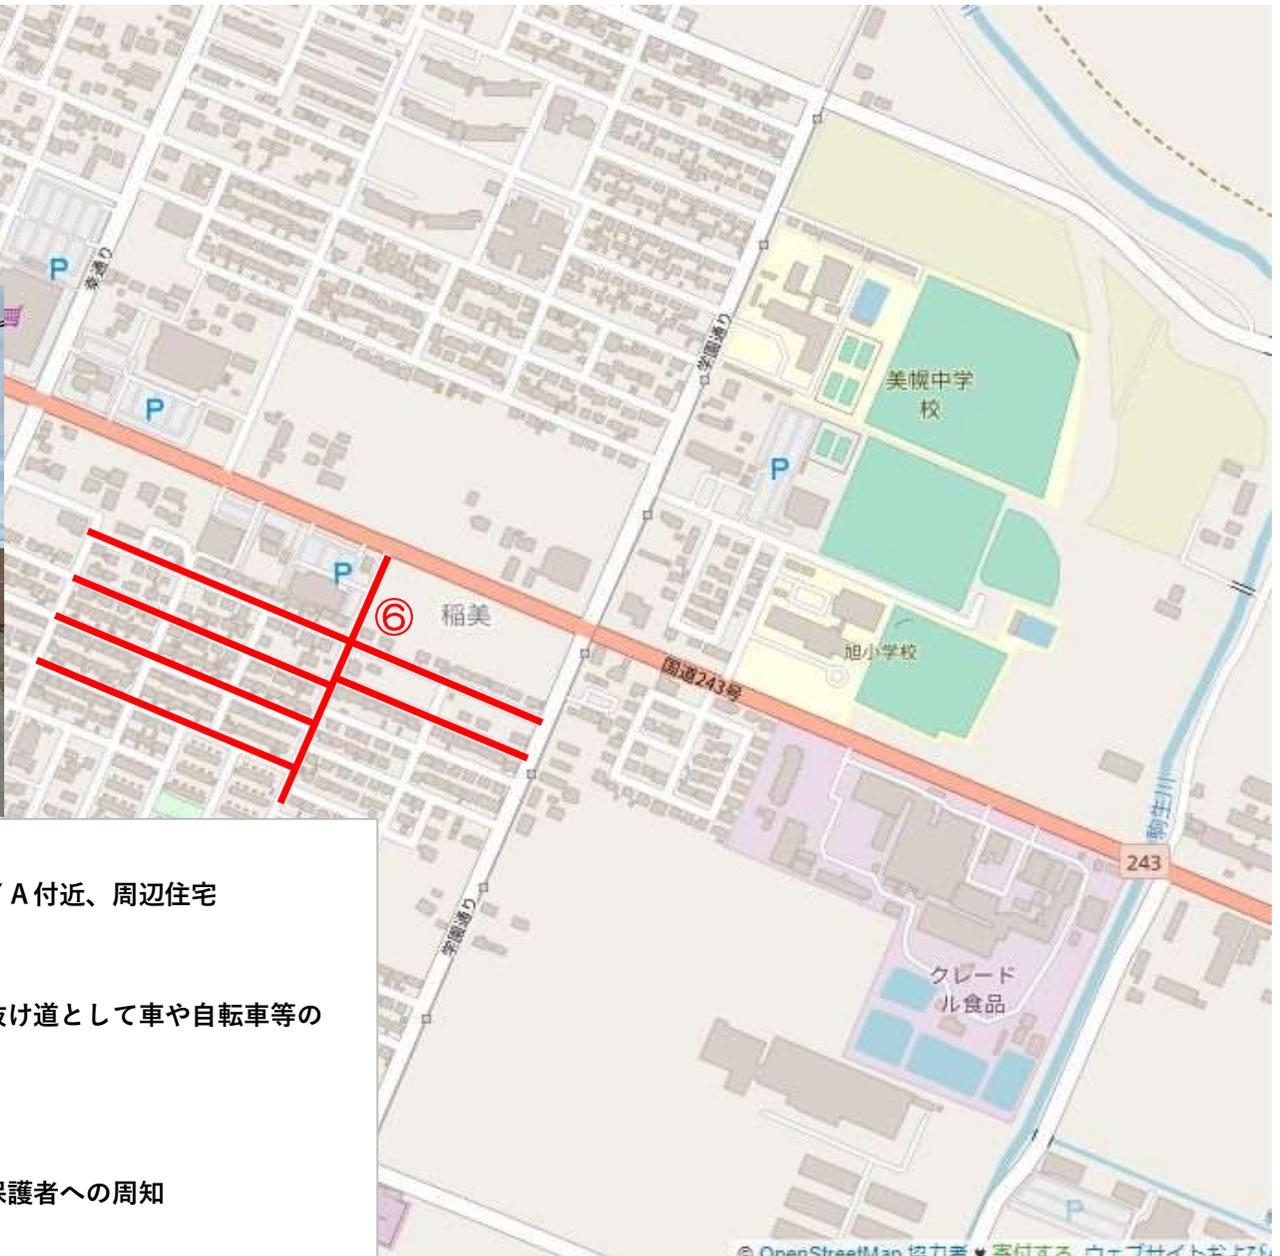
- ・美幌町稲美 DZマートとTSUTAYA付近、周辺住宅
